貯水槽水道をご利用されているみなさまへ

～簡易専用水道と小規模貯水槽水道～

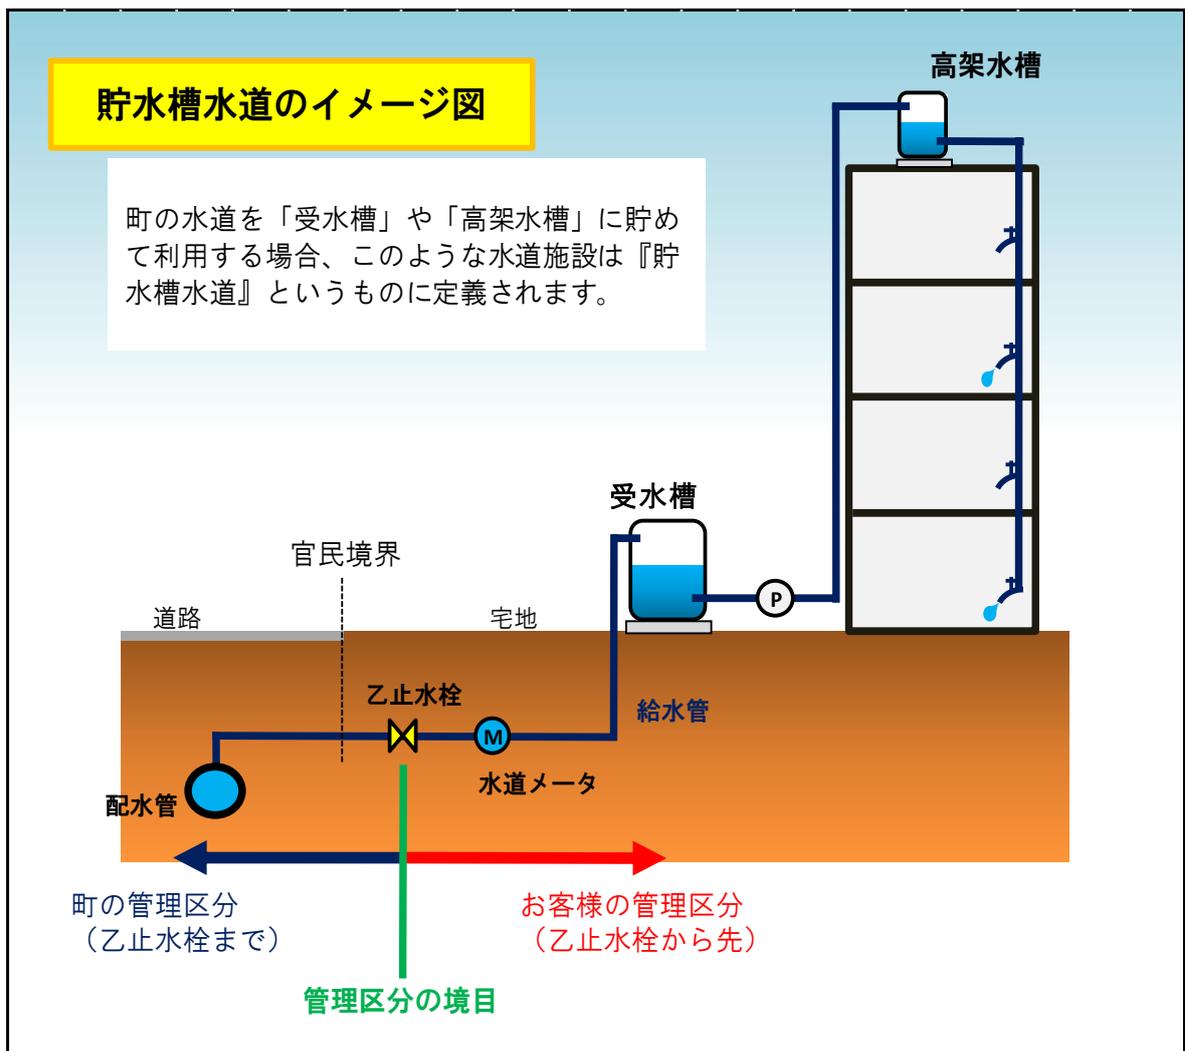
アパートやビルなどの受水槽を設置している建物で、町の水道をいったん受水槽や高架水槽など（以下、貯水槽）に貯めてから利用している場合、このような水道は『貯水槽水道』というものに定義されます。

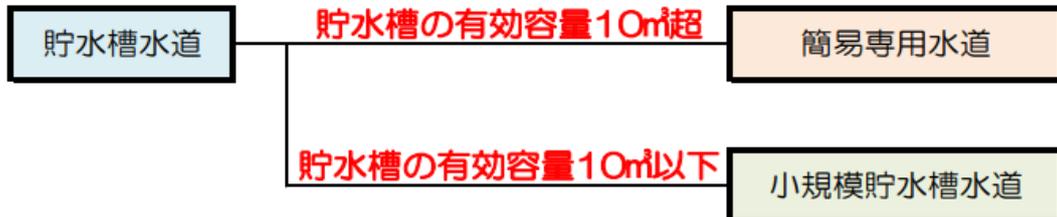
◎ 貯水槽水道は、貯水槽の有効容量によって次のように分類されます

貯水槽の有効容量が 10 m³を超える簡易専用水道は、水道法および水道法施行規則によって必要な衛生管理が義務化されています。

貯水槽の容量が 10 m³以下の小規模貯水槽水道については、簡易専用水道のように法令上の検査・報告義務等はありません。しかし町では条例により、「当該受水槽水道を管理し、及びその管理の状況に関する検査を行うよう努めなければならない。」と定めています。（上三川町水道事業給水条例第 45 条第 2 項）
